## Denuncian deterioro ecológico en el corredor turístico del Sur

Publicado en 15/06/2023 5:03 am

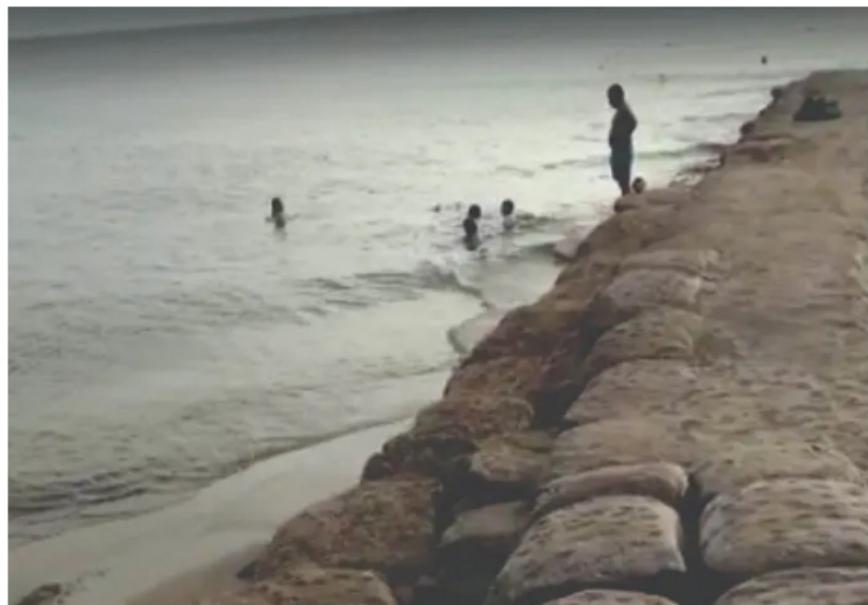
Espolón artesanal que representa una grave alteración del movimiento marítimo ubicado al frente del edificio Costa Brava en el Corredor Turístico del Sur de Santa Marta.

De acuerdo con una comunicación radicada ante la Dimar y que aparece firmada por José Roberto Roa Ceballos, existe un espolón artesanal que apareció de manera sorpresiva y todo indica que no tuvo autorización por parte de la Capitanía de Puerto de Santa Marta como autoridad marítima.

Dicho enrocado que fue construido de forma antitécnica “representa una grave alteración del movimiento marítimo de la zona adyacente, al punto de que la marea originada como consecuencia de esa estructura ilegal ha sobrepasado la cerca de concreto y alambre instalado por **Ecopetrol**, determinando la existencia de altas capas de arena sobre el terreno de esta entidad, la disminución de la playa y la afectación ecológica de la zona”, señala la denuncia.

Y señala además “una vez verificada el área correspondiente al espolón, se efectuó inspección de rutina in situ evidenciándose la estructura realizada en la zona con características de playa, la estructura fue realizada con bolsas de concreto ocasionando acreción al norte del espolón y erosión al sur de este, por lo cual se oficiará a la Alcaldía para que inicien las acciones preventivas con respecto a esta ocupación indebida”.
